# **Luftbilddauswertung auf Kampfmittelbelastung**

## **Daimlerstraße, Hofener Straße**

### **Fellbach – Oeffingen**

| Datum: | 31.10.2018 |

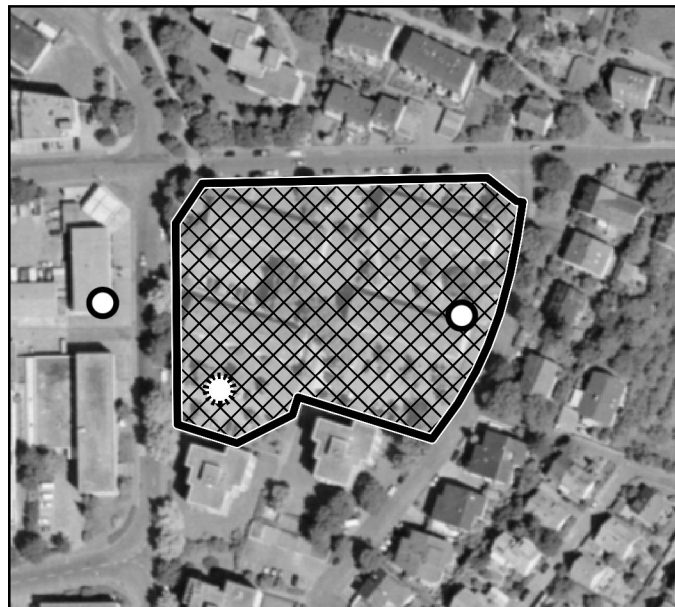
Da erfahrungsgemäß etwa 8 bis 15 % aller abgeworfenen Sprengbomben nicht explodierten, kann aus oben dargestellten Gründen nicht ausgeschlossen werden, dass im gesamten Untersuchungsgebiet, das als „bombardierter Bereich“ zu bezeichnen ist (auf der Anlage 1 kreuzschraffiert), noch Sprengbomben-Blindgänger oder andere Kampfmittel vorhanden sind. **Daher ist für das gesamte Untersuchungsgebiet eine nähere Überprüfung durch den Kampfmittelbeseitigungsdienst Baden-Württemberg oder ein anderes autorisiertes Unternehmen dringend zu empfehlen. Vor dieser Überprüfung sollten dort keine Bohr-, Grab-, Ramm-, Rüttel- oder Baggerarbeiten durchgeführt werden. Bitte setzen Sie sich mit dem Kampfmittelbeseitigungsdienst Baden-Württemberg oder mit einem privaten autorisierten Unternehmen wegen den zu ergreifenden Maßnahmen in Verbindung.**

Untersuchungsgebiet (fett umgrenzt) und Ergebnisse der Luftbildauswertung, neueres Luftbild.

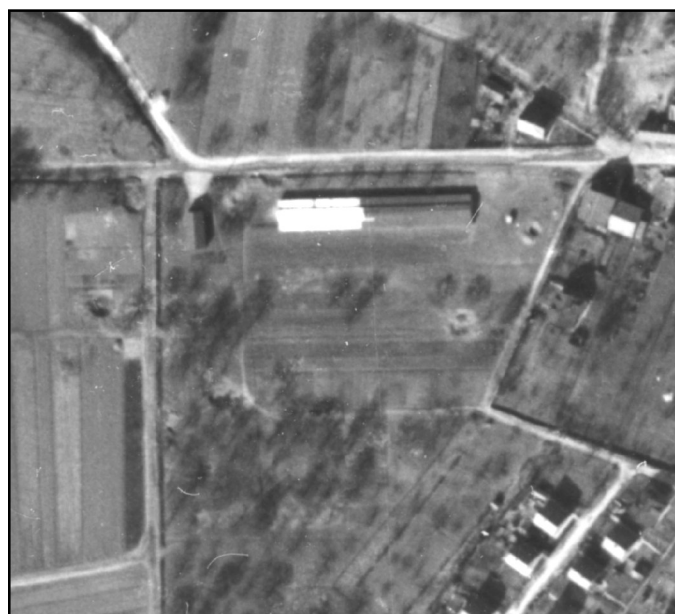
Die Luftbilder zeigen, dass das Untersuchungsgebiet und seine Umgebung mit Sprengbomben bombardiert worden sind (unteres Luftbild der Anlage 1). Das gesamte Untersuchungsgebiet ist aufgrund des Befunds als „bombardierter Bereich“ zu bezeichnen.

Ausschnittvergrößerung eines entsprechenden Luftbilds vom 19.03.1945. Die Reproduktion des Luftbilds ist aus urheberrechtlichen Gründen nicht gestattet.
