Luftbildauswertung auf Kampfmittelbelastung Kienbachstraße Ecke Esslinger Straße Fellbach

Datum: 16.02.2018

Auftraggeber: Stadtplanungsamt Stadt Fellbach
Marktplatz 1
70734 Fellbach

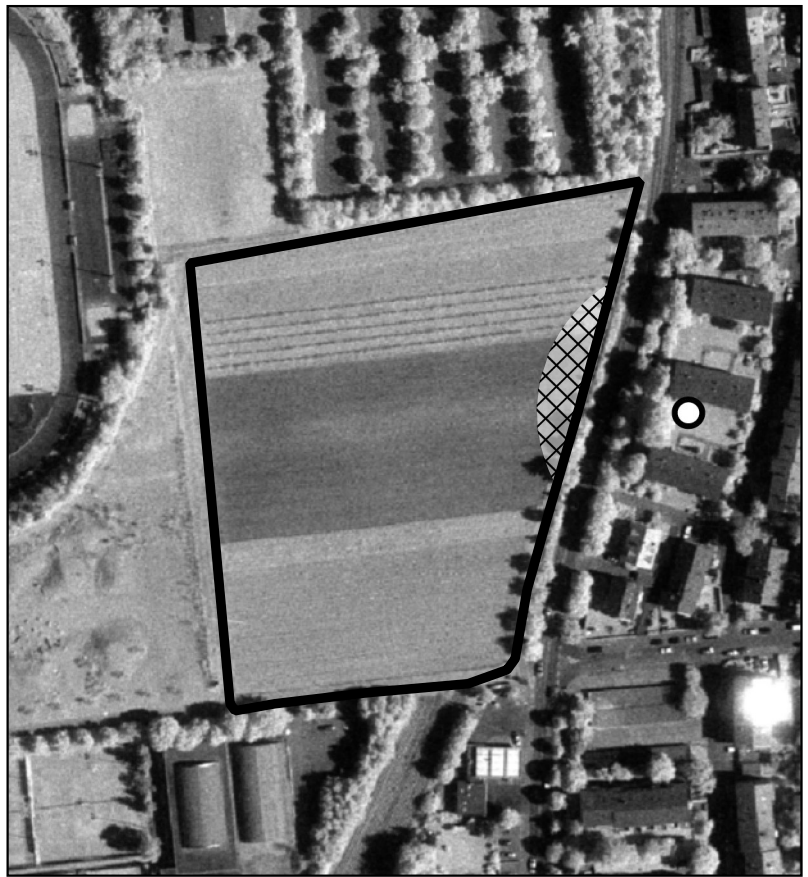
Die Luftbilder zeigen, dass die nähere Umgebung des Untersuchungsgebiets mit Sprengbomben bombardiert worden ist. Ein Teilbereich des Untersuchungsgebiets ist aufgrund der Befunde als „bombardierter Bereich“ zu bezeichnen.

Da erfahrungsgemäß etwa 8 bis 15 % aller abgeworfenen Sprengbomben nicht explodierten, kann aus oben dargestellten Gründen nicht ausgeschlossen werden, dass in einem Teilbereich des Untersuchungsgebiets, der als „bombardierter Bereich“ zu bezeichnen ist (auf der Anlage 1 kreuzschraffiert), noch Sprengbomben-Blindgänger oder andere Kampfmittel vorhanden sind. **Daher ist für diesen, auf der Anlage 1 kreuzschraffierten Anteil des Untersuchungsgebiets eine nähere Überprüfung durch den Kampfmittelbeseitigungsdienst Baden-Württemberg oder ein anderes autorisiertes Unternehmen dringend zu empfehlen. Vor dieser Überprüfung sollten dort keine Bohr-, Grab-, Ramm-, Rüttel- oder Baggerarbeiten durchgeführt werden. Bitte setzen Sie sich mit dem Kampfmittelbeseitigungsdienst Baden-Württemberg oder mit einem privaten autorisierten Unternehmen wegen den zu ergreifenden Maßnahmen in Verbindung.**

Untersuchungsgebiet (fett umgrenzt) und Ergebnisse der Luftbildauswertung, neueres Luftbild.

In den Bereichen des Untersuchungsgebiets, die außerhalb des „bombardierte Bereichs“ liegen, können die Untersuchungs- und Bauarbeiten ohne weitere Auflagen in Bezug auf Kampfmittel durchgeführt werden.

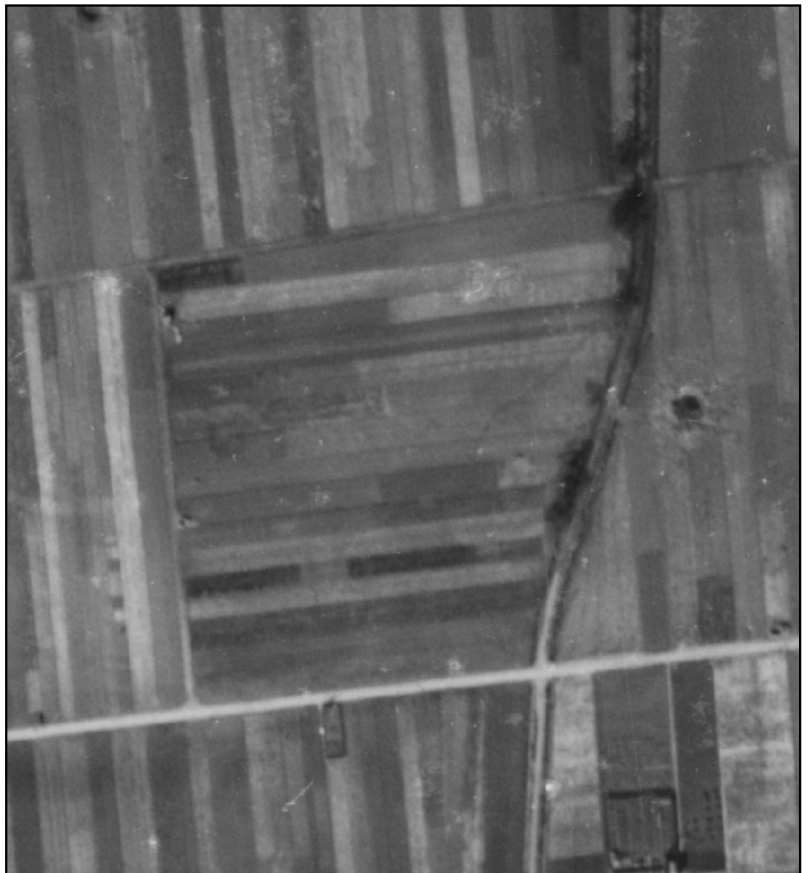
Ausschnittvergrößerung eines entsprechenden Luftbilds vom 19.03.1945. Die Reproduktion des Luftbilds ist aus urheberrechtlichen Gründen nicht gestattet.
