Luftbildauswertung auf Kampfmittelbelastung Rotkehlchenweg, Bolzplatz Fellbach

Datum: 20.05.2016

Luftbildauswertung auf Kampfmittelbelastung
Rotkehlchenweg, Bolzplatz
Fellbach

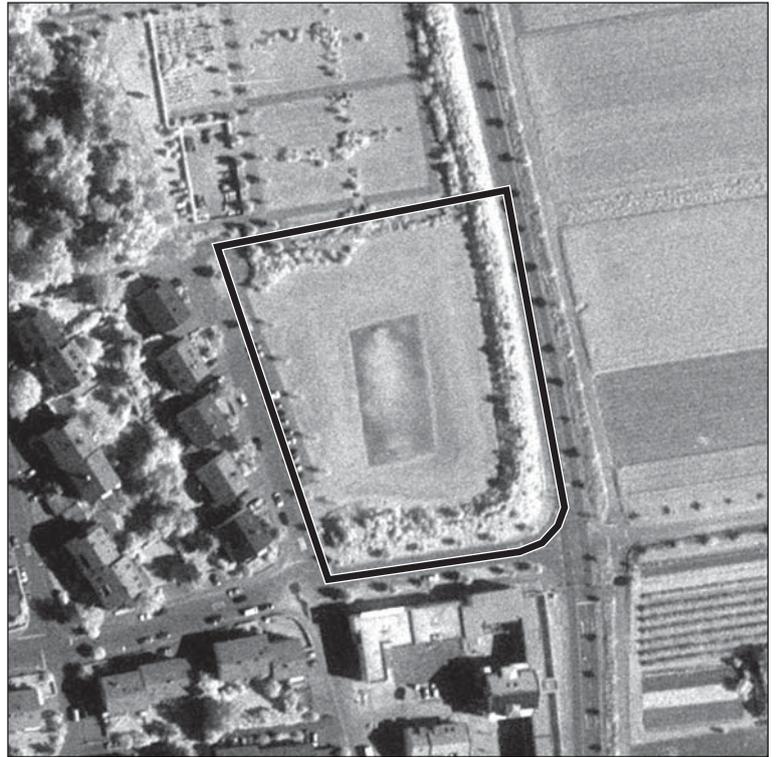
Anlage 1

Auf allen untersuchten Luftbildern sind keine Hinweise auf eine Bombardierung des Untersuchungsgebiets und seiner unmittelbaren Umgebung mit Sprengbomben zu erkennen. Hinweise auf zerstörte Gebäude, Flakstellungen, Grabensysteme, Bunker oder dergleichen sind nicht auszumachen.

Untersuchungsgebiet (fett umgrenzt),
neueres Luftbild.

Die Luftbildauswertung hat keine Anhaltspunkte für das Vorhandensein von Sprengbomben-Blindgängern innerhalb des Untersuchungsgebiets ergeben. Es besteht keine Notwendigkeit, den Kampfmittelbeseitigungsdienst Baden-Württemberg (KMBD) oder ein anderes autorisiertes Unternehmen zu weiteren Erkundungen einzuschalten. **Nach unserem jetzigen Kenntnisstand sind in Bezug auf Sprengbomben-Blindgänger keine weiteren Maßnahmen erforderlich. Die Erkundungs- und Bauarbeiten können diesbezüglich ohne weitere Auflagen durchgeführt werden.**

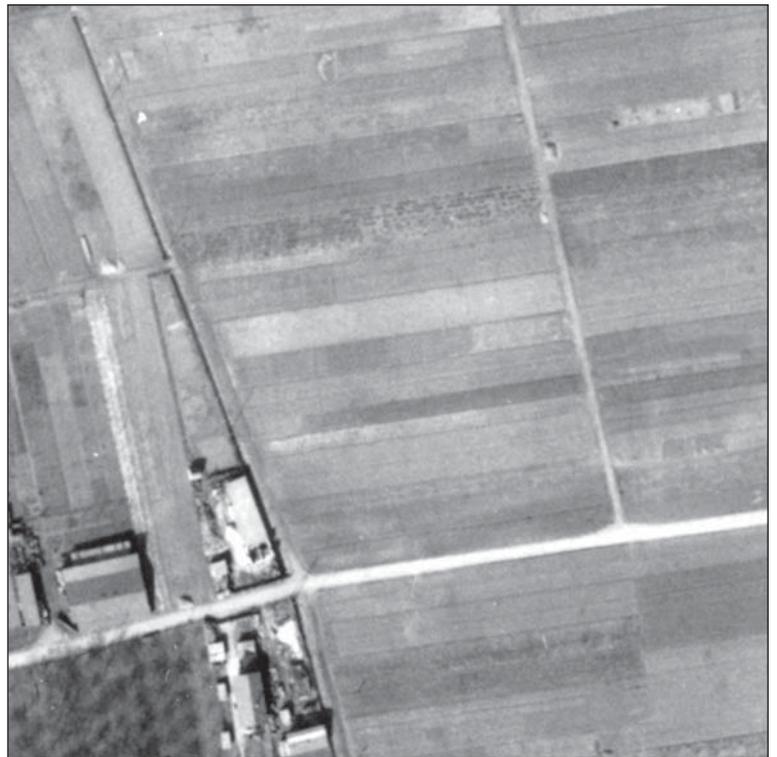
Anlage 1: Untersuchungsgebiet und Ausschnittvergrößerung eines Luftbilds vom 19.03.1945.

Das eigentliche engere Untersuchungsgebiet ist in Bezug auf Sprengbomben-Trichter und Blindgänger-Einschläge gut einzusehen.

Ausschnittvergrößerung eines entsprechenden Luft-
bilds vom 19.03.1945. Die Reproduktion des Luft-
bilds ist aus urheberrechtlichen Gründen nicht ge-
stattet.
